The **MAGIC** of **Small Spaces**
La **MAGIA** de los **Pequeños Espacios**
La **MAGIE** des **Petits Espaces**

Magnolia Apartment

93 m²/1,000 sq ft

Architect: Finne Architects

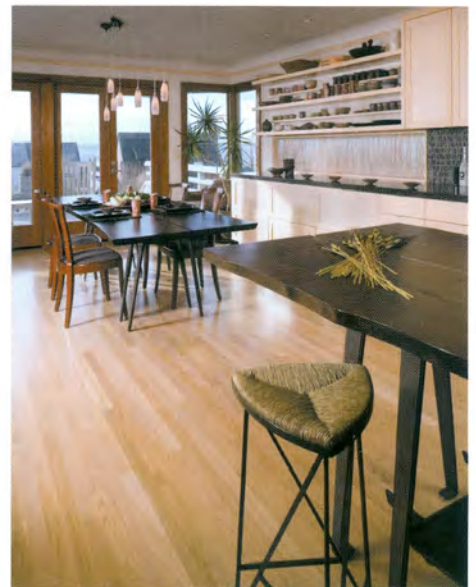
The kitchen cupboards were also designed by order; blanched Alaskan cedar wood frames and bamboo panels were used.

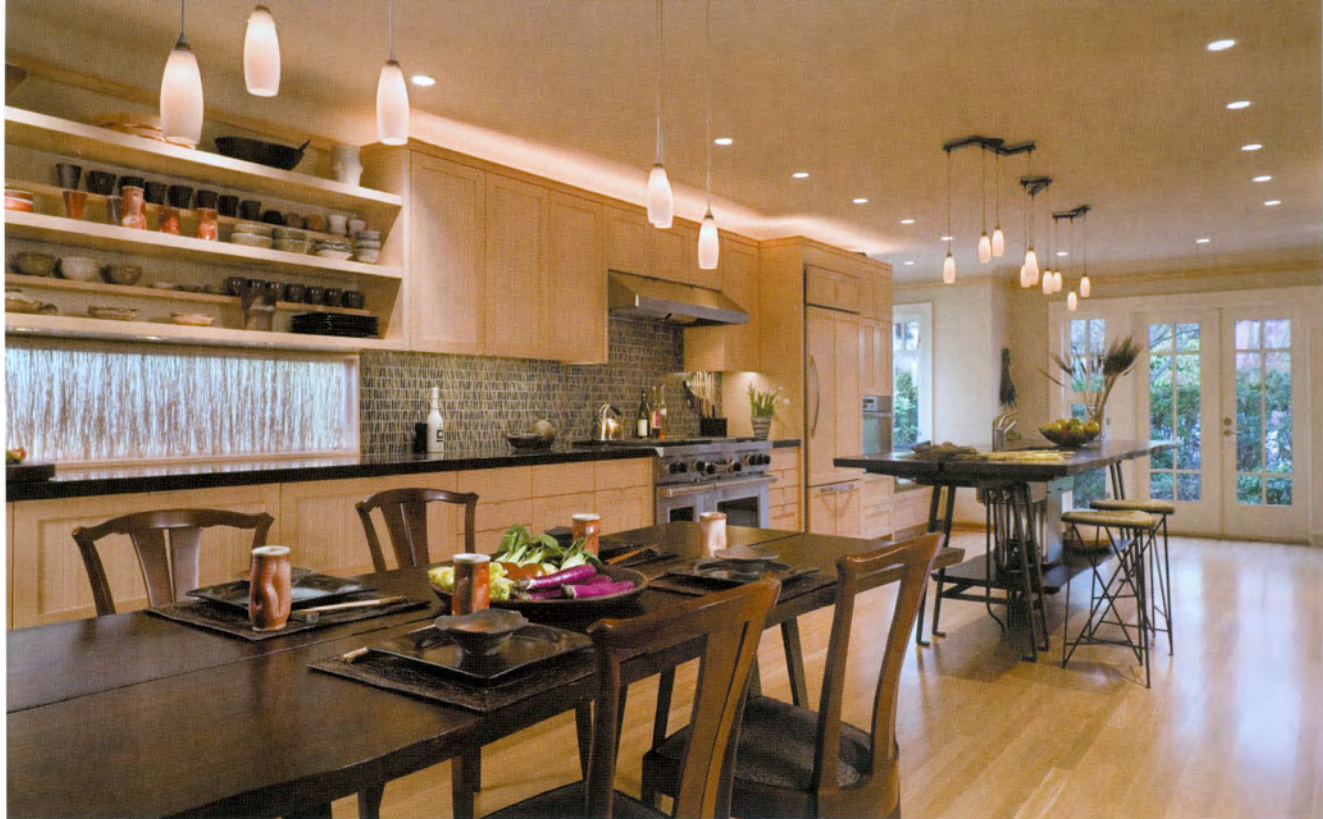
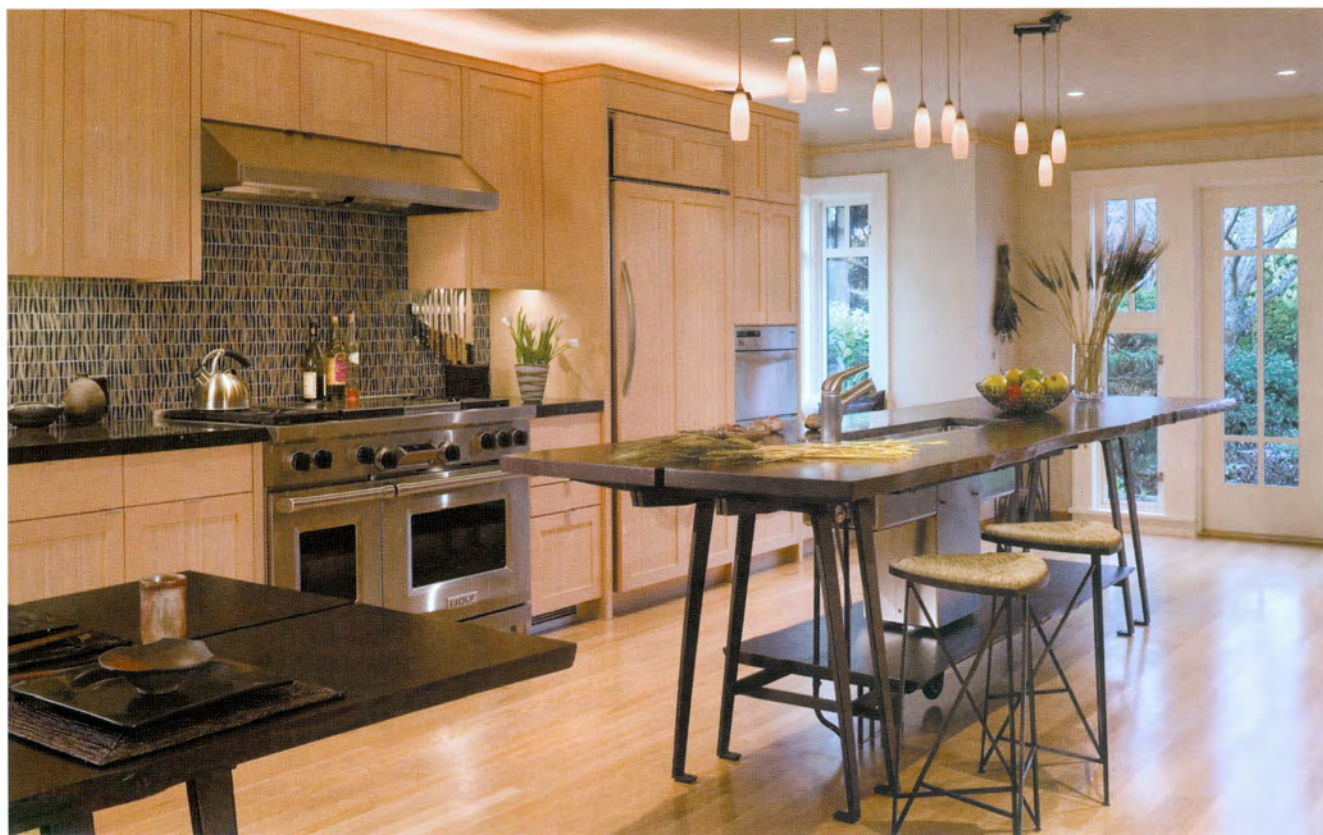
The two tables (the kitchen island and the dining room table) were made from two elm planks, a resistant and very decorative material.

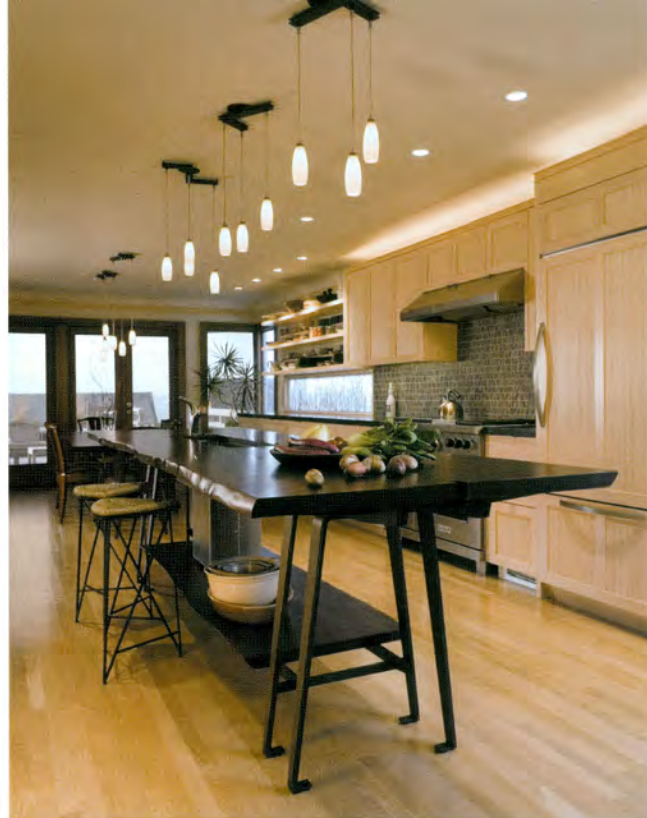
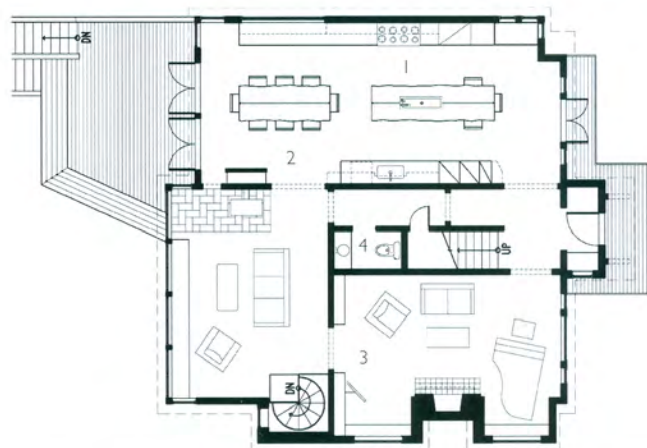
Floor plan/Planta/Plan

1. Kitchen/Cocina/Cuisine
2. Dining room/Comedor/Salle à manger
3. Living room/Sala de estar/Salle de séjour
4. Toilet/Lavabo/Salle d'eau

Noble materials such as steel, bronze, a variety of bamboo and natural fabrics were used in the renovation of the apartment. The old kitchen and the dining room were two different spaces divided by a partition, which was eliminated to create just one much more spacious room. The result is a kitchen-dining room with a length of approximately 33 ft with shelves and counters along the walls. The two long tables that occupy the central space were manufactured especially for the project.
